# Železnodobno naselje na Cvingerju pri Dolenjskih Toplicah

Janez DULAR in Borut KRIŽ

## Abstract

The article presents the Iron Age settlement complex of Cvinger near Dolenjske Toplice, which is composed of three tumulus cemeteries, a settlement, and an iron smelting area. Particular attention is paid to the investigation of the settlement, where six trenches were excavated between 1986 and 1991. Research has shown that Cvinger near Dolenjske Toplice was settled at the end of the late Bronze Age. After this first phase, when the settlement was fortified with an earthen bank and ditch, Cvinger was abandoned for a lengthy period. It was resettled only in the late Hallstatt period, when it was again fortified, this time with a stone rampart. Inhabitation of the settlement in the late Iron Age has not yet been proven.

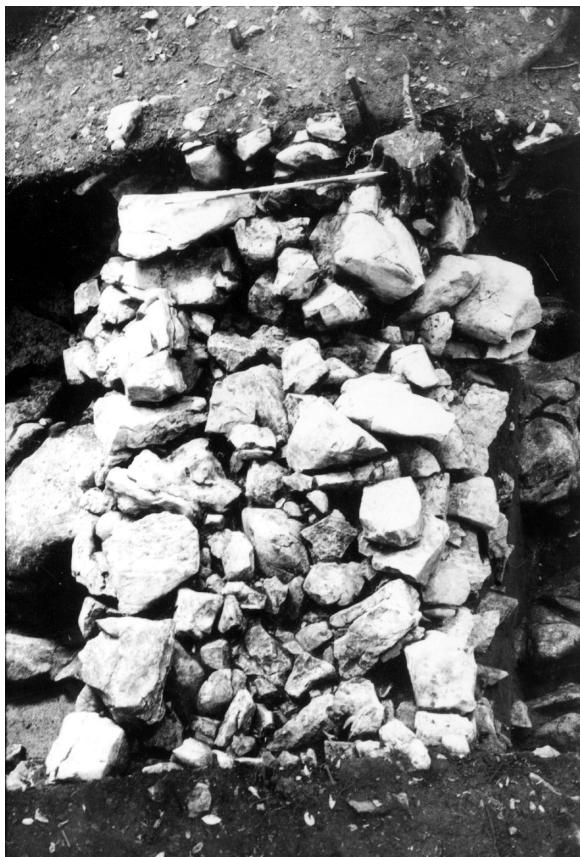
Sl. 12: Sonda 1. Zid.

Abb. 12: Schnitt 1. Die Mauer.

Na plast 5 je bil postavljen kamnit zid. Na njegove ostanke smo naleteli med linijama  $x = 3$  in  $x = 4,6$ . Širok je bil torej 1,6 m (pril. I: B). Grajen je bil na običajen način: za lice so uporabili večje neobdelane kamne (velike do  $0,4 \times 0,6$  m), ki so bili zloženi tako, da so se med seboj prekrivali, medtem ko je bil vmesni prostor zapolnjen z zemljo in manjšimi lomljenci (sl. 12). Kamni so se ohranili v dveh oziroma treh legah (sl. 13).

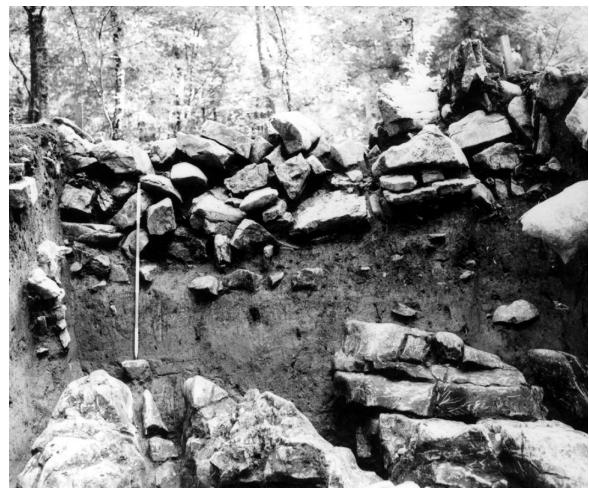
Sl. 13: Sonda 1. Zunanje lice zidu.

Abb. 13: Schnitt. Außenfront der Mauer.

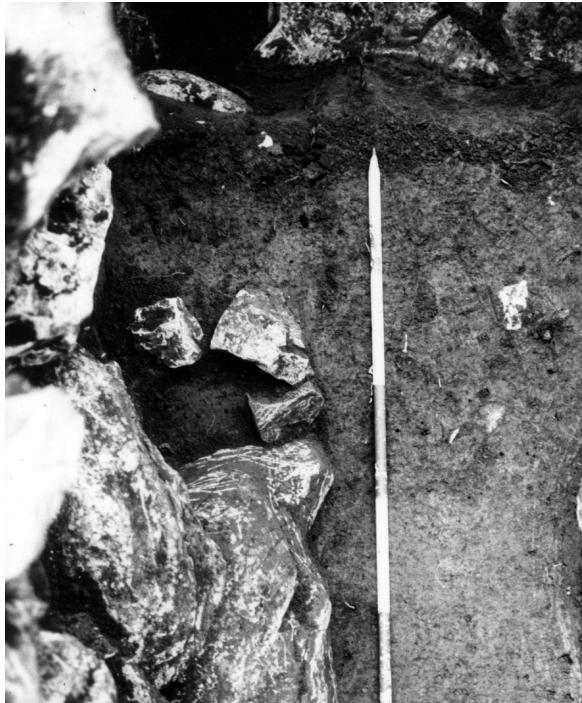
Sl. 14: Sonda 1. Luknja za stojko (pogled od zgoraj).  
Abb. 14: Schnitt 1. Pfostenloch (Draufsicht).

Pri preboju zidu smo v njegovem temelju naleli na luknjo za stojko, ki je bila obdana s tremi kamnitimi zagozdami (sl. 14). Vendar pa je bila njena lega nenačadna. Odkrili smo jo namreč v

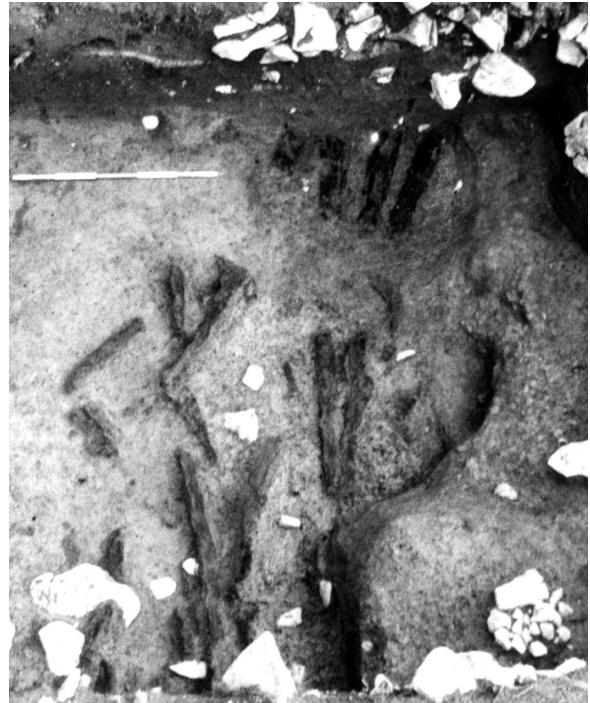
Sl. 15: Sonda 2. Ostanki prvega zemljenega okopa in zoglenelega opaža.  
Abb. 15: Schnitt 2. Reste des 1. Erdwalles und verkohlter Schalung.

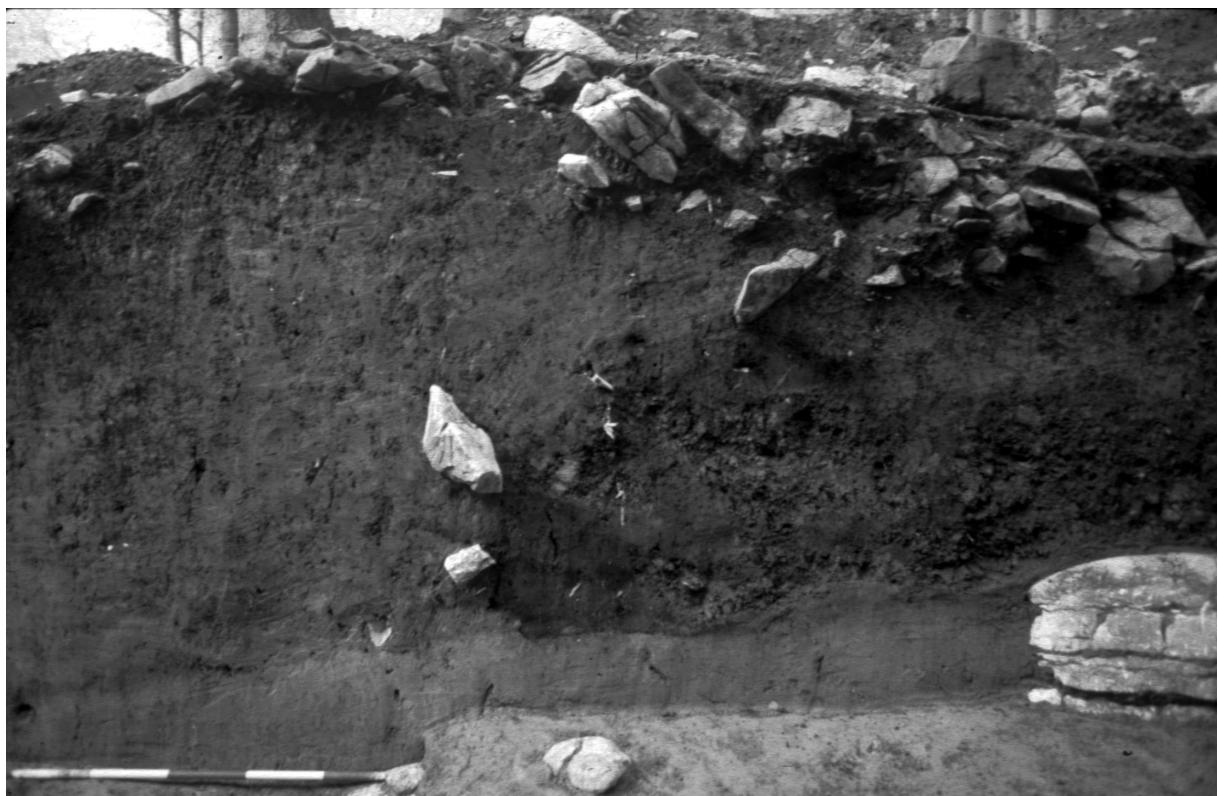
Sl. 16: Sonda 2. Jugozahodni profil preko prvega zemljenega okopa.

Abb. 16: Schnitt 2. Südwestprofil durch den 1. Erdwall.

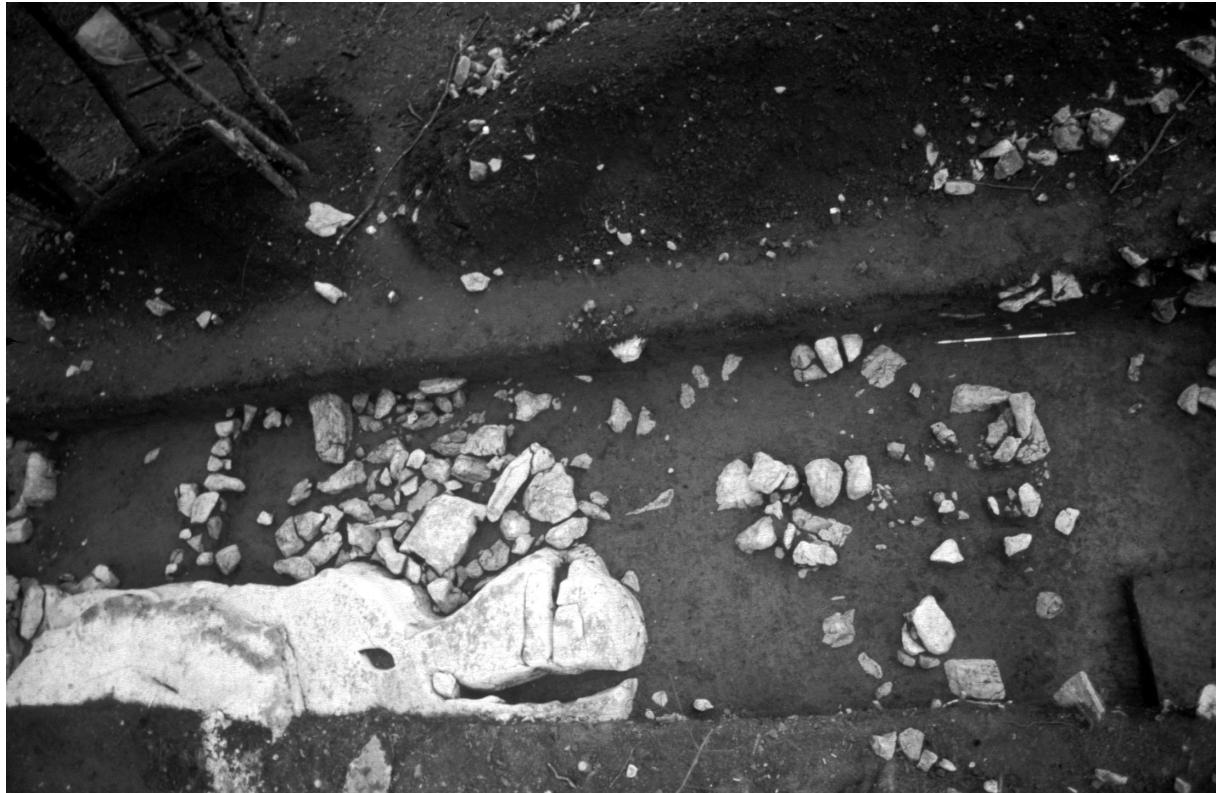
Sl. 18: Sonda 2. Kamnit tlak in temeljni zid.  
Abb. 18: Schnitt 2. Steinpflasterung und Fundamentmauer.

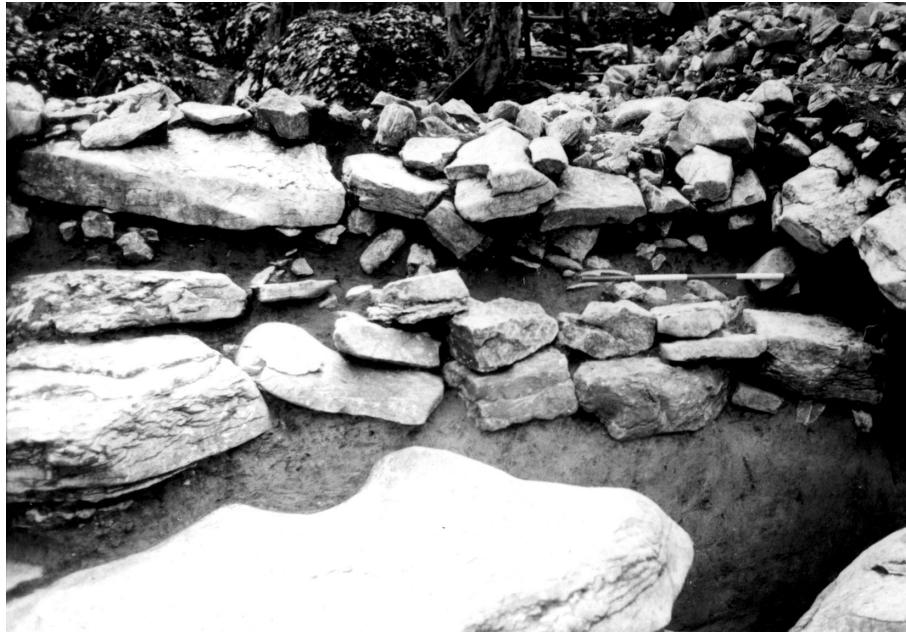
Sl. 33: Sondi 5-6. Zunanji fronti zidu 1 in zidu 2.  
Abb. 33: Schnitte 5-6. Außenfronten der Mauer 1 und der Mauer 2.

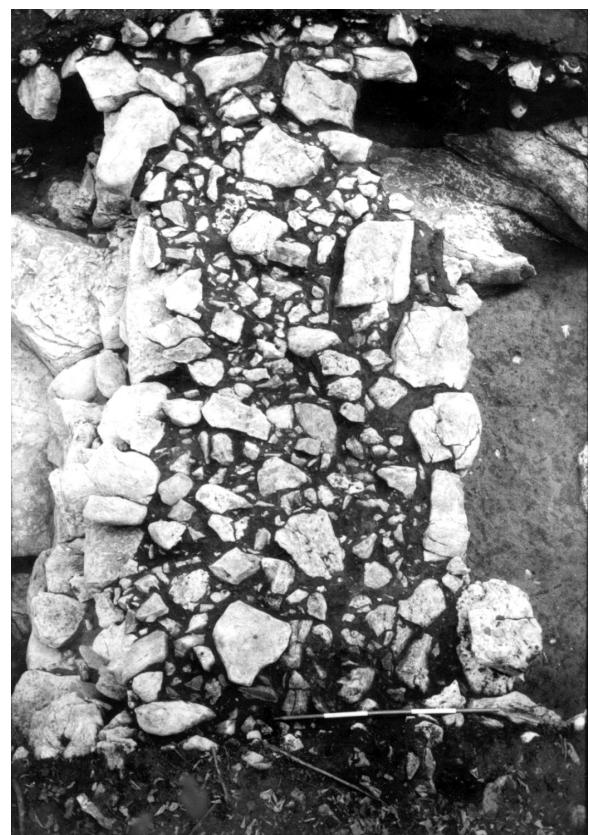
Sl. 35: Sondi 5-6. Zid 2.  
Abb. 35: Schnitte 5-6. Mauer 2.
